**Normen und Regelwerke für die Betoninstandsetzung**

## **Beispiele und Ursachen für Schäden an Betonbauwerken**

**Dr. Ing. Frank Langer**

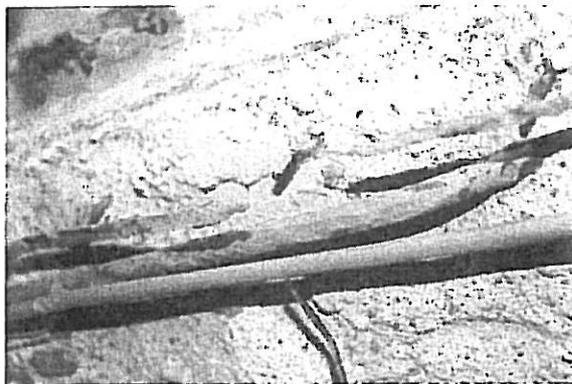
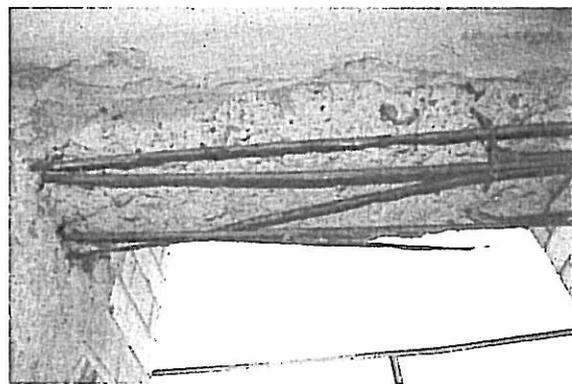
## 2. Stahlbetonskelett 1910

Das Beispiel dokumentiert den Schadensfortschritt an Fensterstürzen einer Stahlbetonskelett-Konstruktion, deren Ursache primär in Karbonatisierung und Wärmebrücken sowie Kondenswasser in Folge von Umnutzung über 50 Jahre liegen.

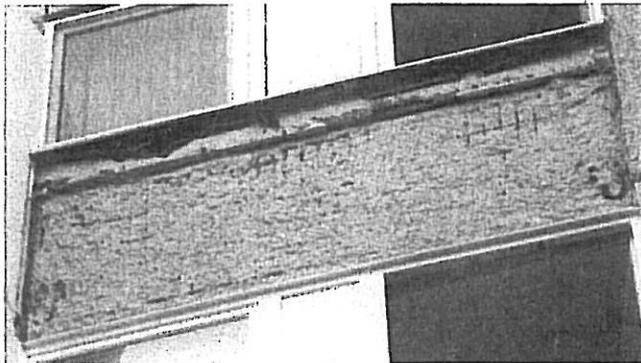
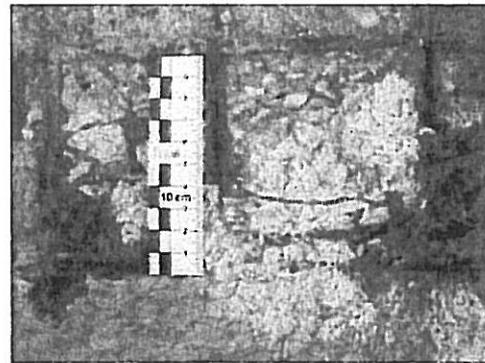
### 3. Fassadenelemente 1970

Im Beispiel werden Fassadenplatten dokumentiert, die auf Grund von Konstruktion und Korrosion mittlerweile ein hohes Risiko durch Absturzgefahr darstellen. Die Instandsetzung besteht hier vor allem in der Sicherung der Konstruktion mit der Zielstellung der Vorankündigung ihres Versagens.

Ergänzend ist ein regelmäßiges Monitoring der Platten-Positionen an der Fassade zu installieren.

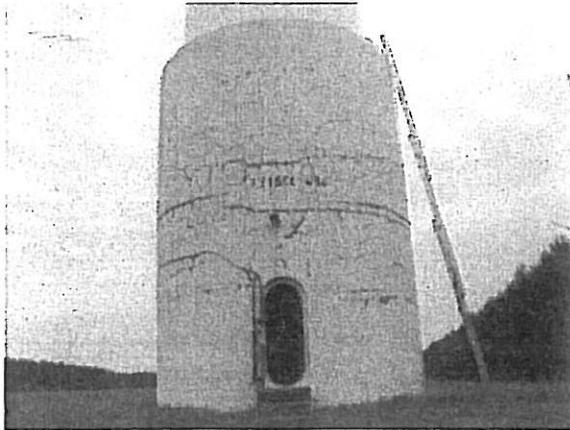
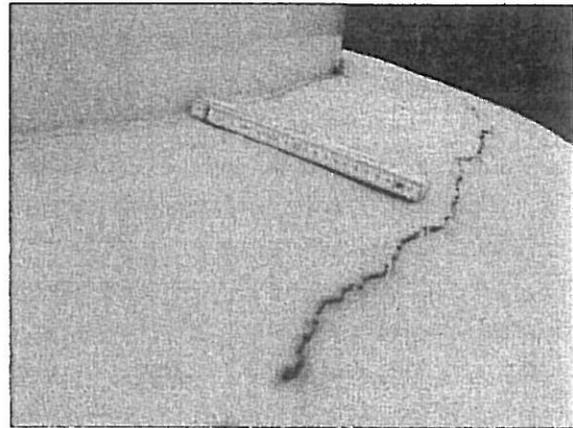
### 4. Windenergieanlagen 2003

Die Analyse von Schadensursachen und -umfang kann im besonderen Fall auch induktiv durch vergleichende Felduntersuchungen unterstützt werden. Die im Beispiel gezeigten Ergebnisse einer Feldstudie an Windenergieanlagen zeigen die Komplexität der Verantwortung:

Konstruktionsfehler und Ignoranz gegenüber grundlegenden Erfordernissen beim Umgang mit dem Baustoff Beton führen zu gravierenden Schadensbildern.

Nachdem Klarheit über Ursachen und Umfang der Schäden besteht, ist grundsätzlich mit der Bauherrn-Seite der Soll-Zustand zu erörtern. Als Finanzier ist der Bauherr auch immer „Herr des Verfahrens“. Im konkreten Fall könnten lediglich die Einhausung und das Monitoring die ersten Instandsetzungsmaßnahmen sein. Der sachkundige Planer legt die Maßnahmen der Instandsetzung folgerichtig fest (Instandsetzungskonzept) und erarbeitet eine Leistungsbeschreibung. Es hat sich bewährt, den Planer mit der Ausschreibung zu beauftragen und in die Vergabe maßgeblich einzubeziehen und danach mit der sachkundigen Begleitung der Maßnahmen und ggf. der Bauleitung, der Abrechnung und der Dokumentation zu beauftragen. Damit ist durchgängig die notwendige Sachkunde für eine Instandsetzungsmaßnahme installiert.

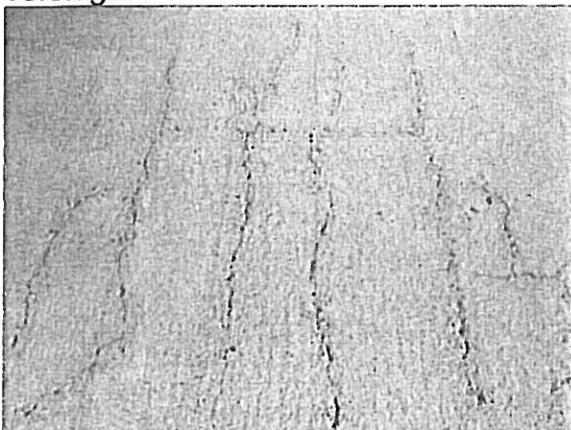
## 5. Massivbau 2009

Betoninstandsetzung fängt bedauerlicherweise häufig bereits Stunden nach der Betonverarbeitung an. Das vorgestellte Beispiel zeigt korrespondierend zu 4. frühe Schrumpfrisse, initiiert durch mangelhafte Verdichtung und durch unzureichende Nachbehandlung manifestiert. Deren Gefahr liegt insbesondere in der Reduzierung der Dauerhaftigkeit, da der Korrosionsschutz des Bewehrungsstahls, also das ihn umgebende alkalische Milieu durch Zutritt von Kohlendioxid, nicht mehr gewährleistet ist. Schnellstmöglich sind die Risse zu öffnen, zu tränken und dauerhaft zu versiegeln.

Auch diese Maßnahmen bedürfen des Sachverständigen und der Einhaltung und Durchsetzung der Instandsetzungs-Richtlinie, der ZTV-ING und der natürlich der Herstellerangaben.
