## Untersuchungen zur Leistungsfähigkeit von Beschichtungen bei chloridexponierten Bauteilen

22. Stammtisch der Betonerhaltung Nord e.V.

Prof. Dr.-Ing. Christoph Dauberschmidt  
M. Eng. Felix Becker, Hochschule München

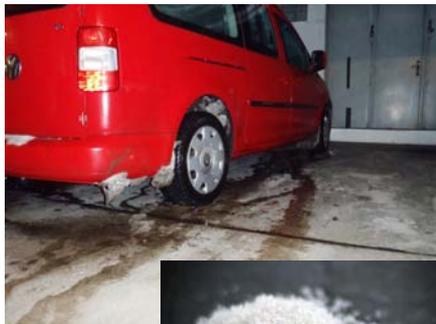
- Chloride sind in Schneematsch gelöst
- Schneematsch wird in Radkästen der PKW eingeschleppt
- jeder PKW kann bis zu 7 l Wasser als Schneematsch je Einfahrt mitschleppen
- bei Chloridgehalt von Schneematsch von 2 M.% Cl- ergibt sich rechnerisch eine Chloridmenge von **42 g** je PKW-Einfahrt

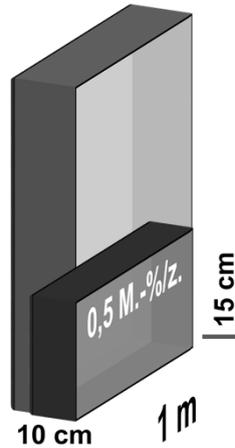
#### Rechenbeispiel:

- Wandfuß 1 m Länge
- 0,5 M.-%/z. gleichmäßig verteilt in 15 cm Höhe und 10 cm Tiefe
- 22 g Chlorid

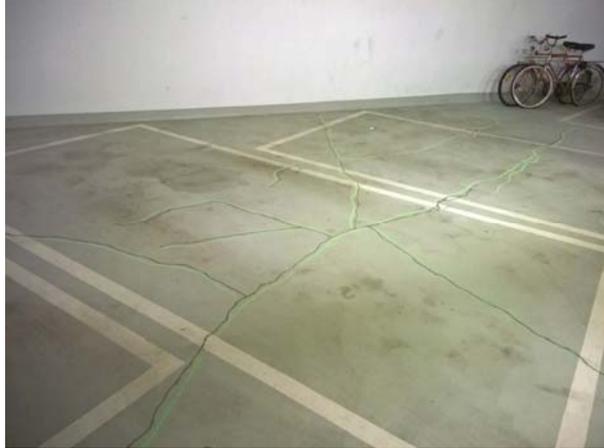
**Dauerhaftigkeitsproblematik bei starren OS 8 – Beschichtungen**

OS 8 - Beschichtung einer Bodenplatte - Alter ca. 5 Jahre

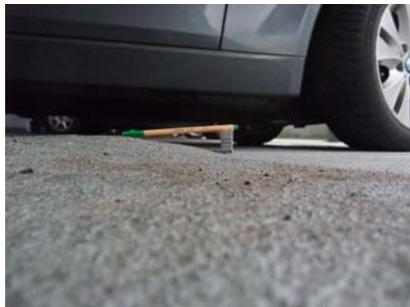
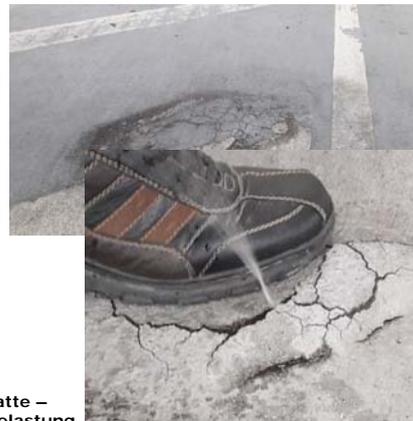
### Dauerhaftigkeitsproblematik bei rissüberbrückenden OS 11 – Beschichtungen

OS 11b - Beschichtung einer Bodenplatte – Blasenbildung bei rückwärtiger Wasserbelastung

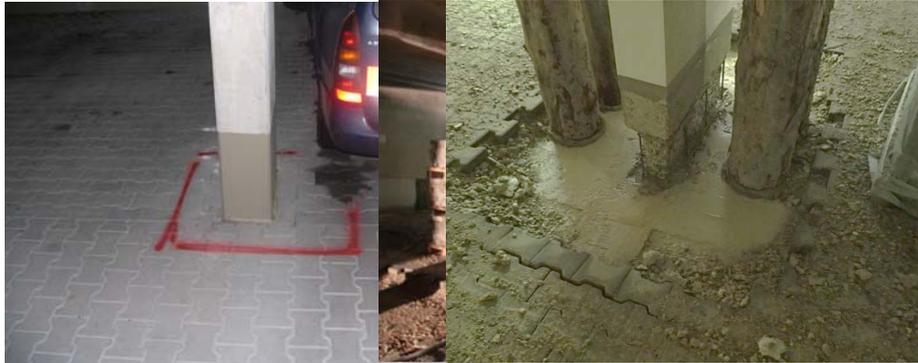
**Im Bestand häufig unbeschichtete Stahlbetonbauteile unter Pflasterbelägen**

**Schädigung macht aufwändige Instandsetzungen erforderlich**

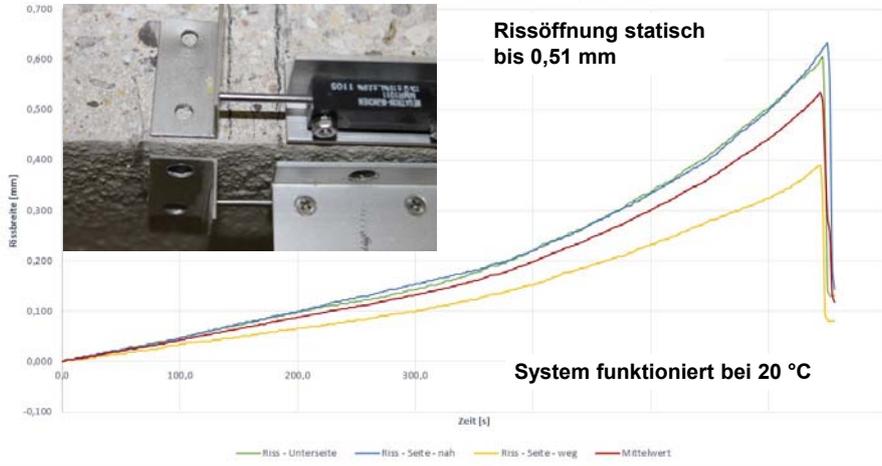
Probekörper 5 - beschichtet - Raumtemperatur

- Bei einer Raumtemperatur von 20 °C erreicht die Beschichtung eine statische Rissüberbrückung von > 0,51 mm
- die Rissüberbrückung funktioniert in Grenzen auch dynamisch (7 +1 Lastwechsel ohne Riss)
- Bei einer Oberflächentemperatur von ca. -5°C konnte in diesem Untersuchungsrahmen keine statisch Rissüberbrückung von > 0,51 mm festgestellt werden. Das System zeigte eine Rissüberbrückungsfähigkeit > 0,2 mm

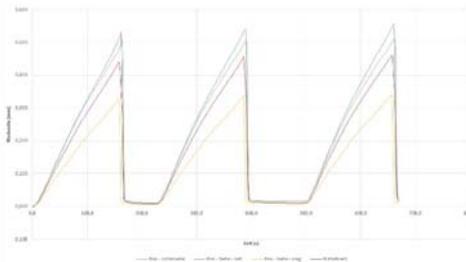
Rissöffnung dynamisch:  
 0 mm bis 0,51 mm

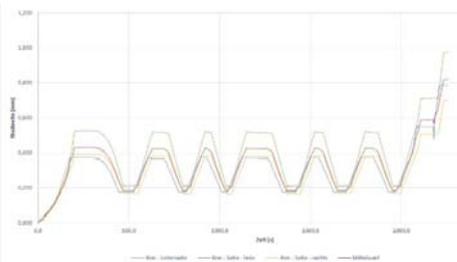
Rissöffnung dynamisch:  
 0,2 mm bis 0,51 mm

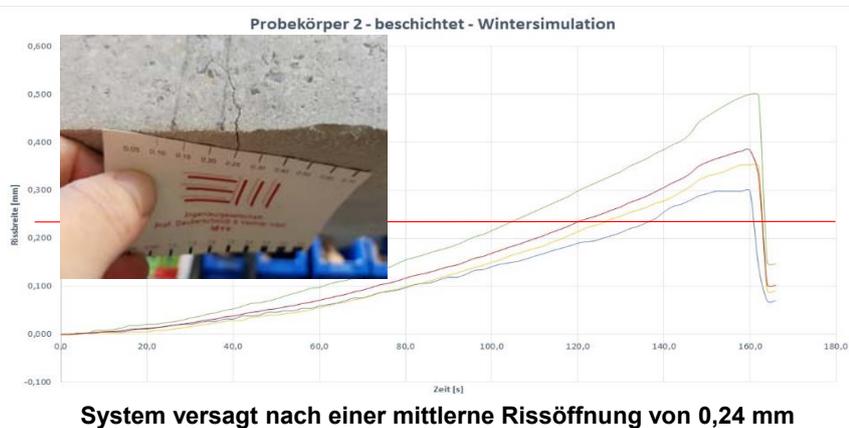
### Rissöffnung statisch

Oberflächentemperatur -6 °C (Versuchsbeginn)

Oberflächentemperatur -4 °C (Versuchsende)

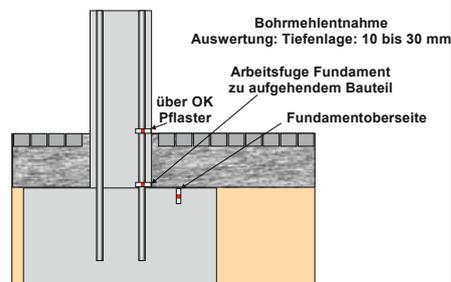
- 13 Tiefgaragen mit Pflasterbelägen
- Alle Stahlbetonbauteile unter Pflasterbelag waren unbeschichtet
- Alter: 5 bis 45 Jahre
- Insgesamt 172 Untersuchungsstellen
- Auswertung der mittleren Tiefenlage von 20 mm

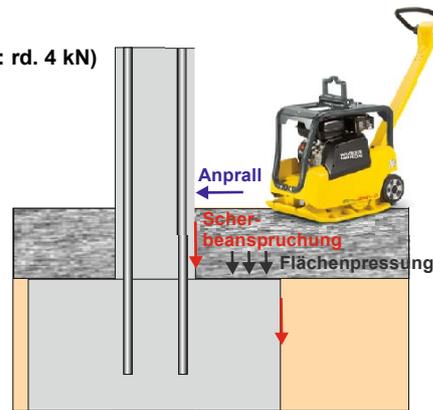
- Maßgebender Lastfall für Beschichtung:  
Einbau des Pflasterbelags
- Verdichtung mit Rüttelplatte
- Hochfrequent bis 20 kN (PKW-Reifen: rd. 4 kN)
- Fragestellungen:

- Kann die Beschichtung beim Einbau beschädigt werden?
- Wie kann die Beschichtung geschützt werden?

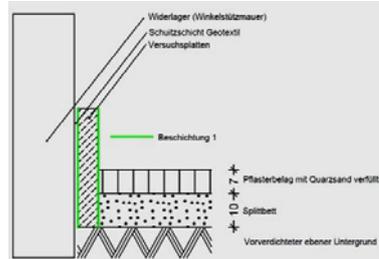
#### ▪ Einbau vertikal

- beidseitig beschichtete Betonplatten  
Abmessungen 350 x 350 x 60 mm
- Einbau horizontal und vertikal
- Beanspruchung mit 72 kg Rüttelplatte (Zentrifugalkraft 12 kN)
- Untersuchte Beschichtungen

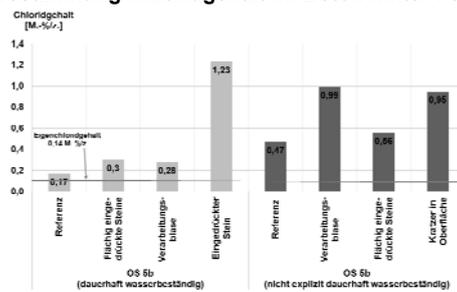
- Ist eine visuell erkennbare Fehlstelle auch offen für Chlorideindringen?
- Chloridmigration über Fehlstelle
- Bestimmung Chloridgehalt im Beton hinter Fehlstelle

- Ergebnis: visuell erkennbare Fehlstellen sind auch offen für Chlorideintrag!

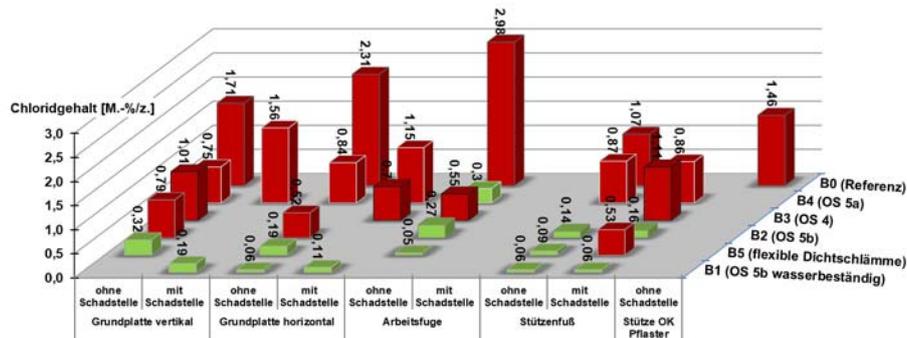
- Visuell erkennbare Fehlstellen in den Systemen
- Bestimmung des Chloridgehaltes an Fehlstellen und ohne Fehlstellen
